# LUMIS

PAINT PROTECTION FILM

# 빛을 지키는 필름

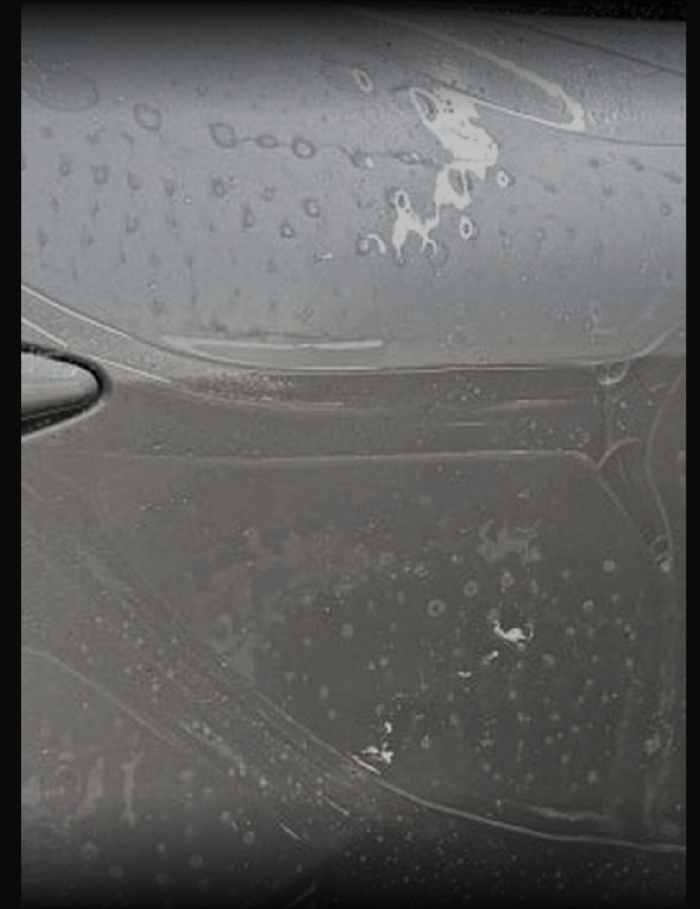
습식 시공 — 슬립 솔루션 위에서 위치를 잡고 스퀴지로 용액을 배출하는 단계

제조사 권장 시공 환경입니다. 옥외 시공이나 분진·정전기가 있는 환경에서는 이물 혼입과 엿지 들뜸 가능성이 높아집니다.
